ТЕОРЕТИЧЕСКИЕ ОСНОВЫ  
СОХРАНЕНИЯ  
АРХИТЕКТУРНОГО  
НАСЛЕДИЯ

## СОСТОЯНИЕ ОБЪЕКТОВ КИРПИЧНОГО «СТИЛЯ» В РОСТОВЕ-НА-ДОНУ И ОСНОВНЫЕ СОВРЕМЕННЫЕ СПОСОБЫ РЕСТАВРАЦИИ ИХ ФАСАДОВ

## THE STATE OF BRICK “STYLE” BUILDINGS IN ROSTOV-ON-DON AND THE MAIN MODERN METHODS OF RESTORATION OF THEIR FACADES

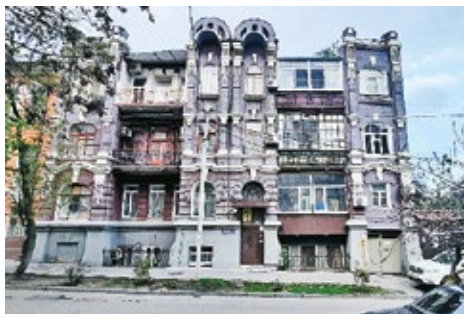
Рис. 2. Доходные дома (фото А.Н. Орехова): *a* — П.С. Сивожелезова; *b* — Олевских

К наглядным примерам подобного решения при проведении ремонтно-реставрационных работ относится бывший доходный дом С.К. Лозовского (Доходный дом П.С. Сивожелезова, 1910-е гг.), расположенный по адресу пер. Братский, 84. Несмотря на то, что здание является объектом культурного наследия регионального значения, его внешний вид и цвет были значительно изменены. В ходе работ фасад был оштукатурен и окрашен в насыщенный цвет с выделением белым архитектурных деталей, что привело к утрате основного признака кирпичного «стиля».

Аттики были воссозданы из современного кирпича, дворовые фасады оштукатурены. В течение нескольких лет краска основной поверхности выцвела и здание стало темно-сиреневого цвета (рис. 2, *a*).

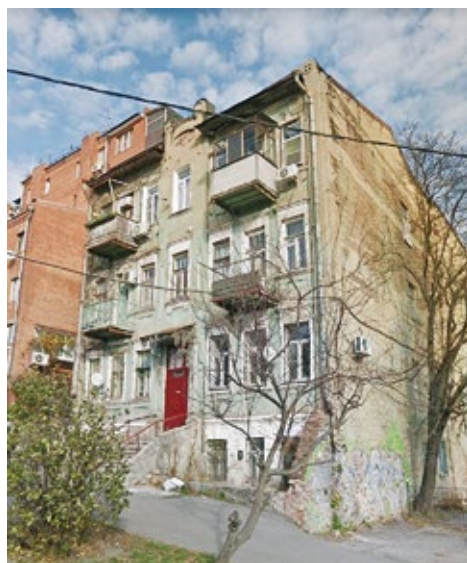
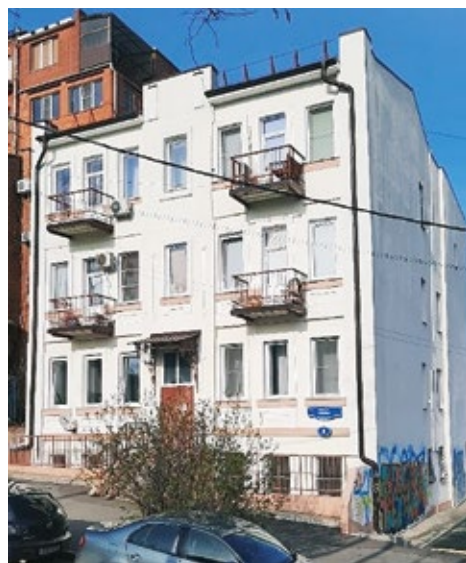
Рис. 3. Доходный дом М.М. Якущенко, начало XX в.: а — состояние на 2016 г. (Google maps 2016 г.); б — состояние на 2023 г. (фото А.Н. Орехова)

Доходный дом М.М. Якущенко по ул. Чехова, 4 (начало XX в.) является одним из характерных примеров искажения подлинного образа здания в ходе ремонтно-реставрационных работ. Первоначально архитектурно-художественный образ здания сочетал эстетику открытой кирпичной кладки с упрощенными геометризованными элементами и стилизованным каплевидным орнаментом в духе рационального направления модерна. В результате ремонтных работ здание было оштукатурено с последующей окраской. Во второй половине XX в. с целью защиты кирпичной кладки фасад был окрашен, утратив аутентичный цвет, но сохранив фактуру кирпичной стены и декора. В ходе ремонтно-реставрационных ра-

бот 2016–2019 гг. здание, включая торцевые и дворовые фасады, было оштукатурено и окрашено. Были утрачены оригинальные решения аттика с каплевидным орнаментом, обезличен кирпичный декор (рис. 3).

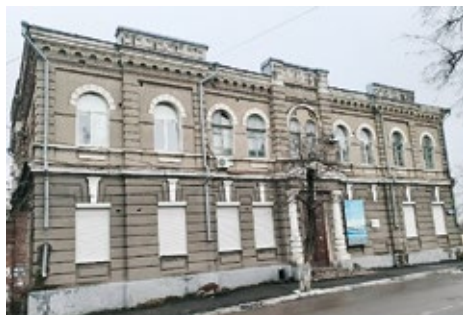
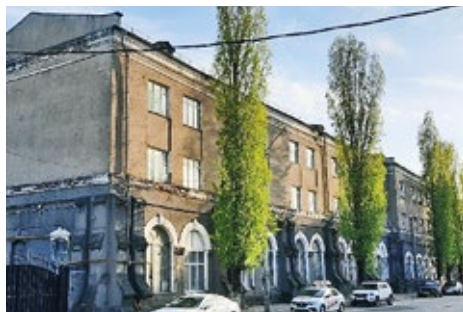
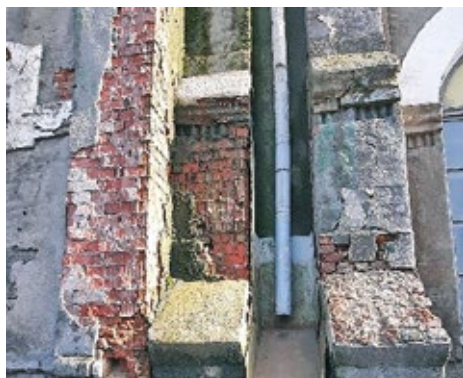
Рис. 5. Здания мореходных классов им. П.Е. Коцебу (фото А.Н. Орехова): а — здание 1876 г. по ул. Седова, 8/2; б — здание, где размещались мастерские по ул. Седова, 8; с — фрагмент здания мореходных классов по ул. Седова, 8

В отличие от штукатурки «короед», которая стала в Ростове-на-Дону признаком ремонтных работ 2010-х гг., во второй половине XX в. использовалась *цементная рельефная штукатурка*, которой покрывались фасады зданий в кирпичном «стиле». Так были отремонтированы здания общежития (1896 г.) и учебных мастерских (конец XIX в.) Мореходных классов им. генерала-адъютанта графа П.Е. Коцебу по ул. Седова, 8 (рис. 5). Такое покрытие фасадов создает эффект «парниковой шубы», ухудшающей паропроницаемость, что в совокупности с частыми колебаниями температуры воздуха создает условия для быстрого разрушения кирпича. Штукатурное покрытие начинает набухать и отходить от поверхности кладки (*Фонд Внимания*).

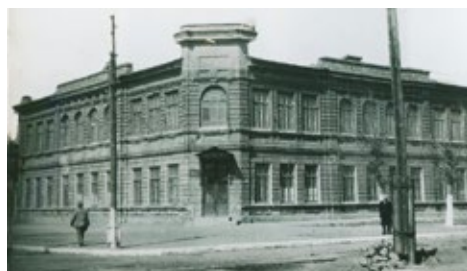
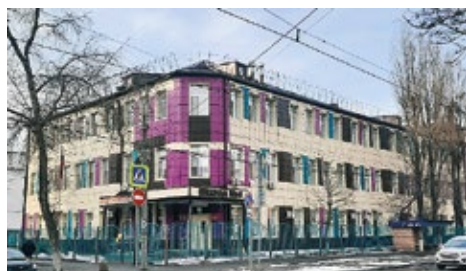
Рис. 7. Здание Ольгинского (4-го городского) женского училища: а — историческое состояние (Pastvu.com); б — состояние на 2024 г. (фото А. Н. Орехова)

Еще один прием работы с фасадами, полностью искажающий аутентичный облик здания, — выполнение навесных вентилируемых фасадов. Здание бывшего Ольгинского (4-го городского) женского училища (ныне средняя школа № 4, 1895–1897 гг., ул. Лермонтовская, 231) в период послевоенного восстановления было значительно изменено — надстроен этаж, позднее достроен корпус по ул. Лермонтовской и перенесен главный вход в здание, а также все фасады здания были оштукатурены. В недавнее время в ходе капитального ремонта школы все фасады были покрыты системой навесного

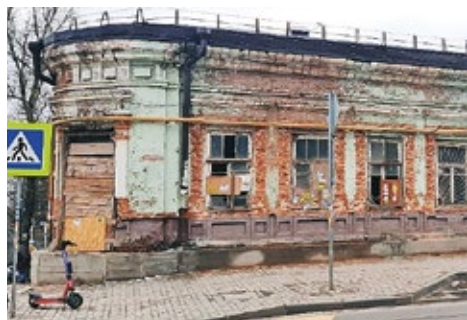
Ярким примером, иллюстрирующим практически все эти положения, является здание по адресу ул. Станиславского, 168/17 (1890-е гг.), в ходе эксплуатации которого были допущены следующие повреждения: сбит декор, архитектурные детали фасада, неправильно организовано водоотведение, утрачены треугольный фронтон над угловой частью здания, утрачено аутентичное заполнение части оконных и дверных проемов (рис. 8, а). Последующая облицовка фасадов здания, подвергшихся максимальным разрушениям, выполнена материалом, не соответствующим историческому ни по цвету,

Рис. 8. Дефекты и изменения на объектах кирпичного «стиля» (фото А. Н. Орехова): а — историческое здание по ул. Станиславского, 168/17; б — доходный дом Ц. и Э. Копелиович по ул. Станиславского, 109/18, пер. Крыловской; с — жилой дом М. Александрины по ул. Чехова, 12/1; д — доходный дом Н.В. Третьякова по ул. Пушкинской, 118; е — дом И.А. Тер-Абрамиана с книгоиздательством по ул. Б. Садовая, 51

ни по фактуре, ни по характеру и цвету шовного заполнения.

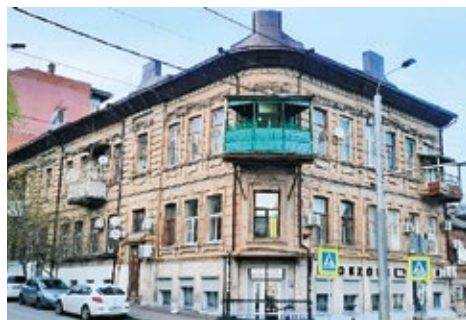
б

Среди дефектов следует отметить своего рода «консервацию» кровельным железом тумб и аттиков, маскировку и оштукатуривание аутентичного венчающего карниза зданий (рис. 8, b).

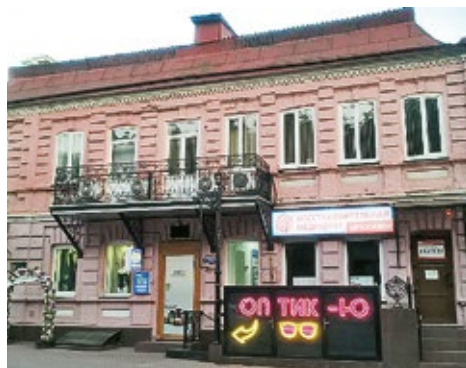
д

Распространенным явлением, особенно в отдаленных от центральных улиц кварталах, стали позднейшие пристройки, которые нередко выполнялись жильцами со стороны главного фасада, а также обустройство балконов из легкодоступных материалов, не отвечающих историческому облику данных объектов. Примером служит бывший жилой дом М. Александрины по ул. Чехова, 12/1 (рис. 8, c). Искажает восприятие исторического здания внешнее размещение инженерного оборудования и неграмотное размещение агрессивных рекламных вывесок, скрывающих архитектурные элементы (рис. 8, d).

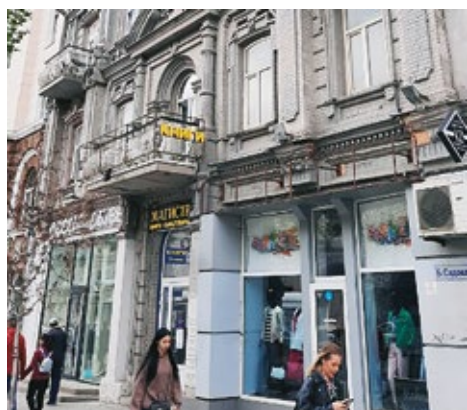
е

В зданиях с коммерческой функцией, расположенных на центральных улицах, проблемой является изменение размеров и очертания проемов, замена аутентичных материалов на современные, использование новых облицовочных фасадных материалов поверх кладки. Ярким примером является дом И.А. Тер-Абрамиана с книгоиздательством (архитектор Н.М. Соколов, 1886 г.) по адресу ул. Б. Садовая, 51 (рис. 8, e).

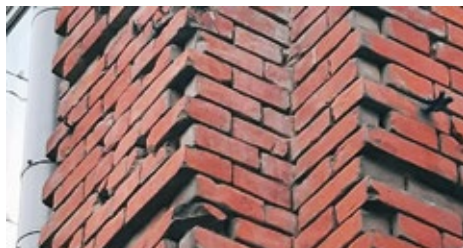
a

*Очистка поверхности кирпичной кладки.* Не смотря на ожидаемый положительный результат, некоторые методы ремонтно-реставрационных работ, проводимых на объектах кирпичного «стиля», причиняют целостности и сохранности аутентичной фасадной кладки значительный вред при их ненадлежащем выполнении. К таким методам относится очистка кладки, широко распространенная в практике Ростова-на-Дону. Показательным примером не качественного выполнения очистки фасада без последующего покрытия защитным слоем служит Доходный дом С.Н. Шатова, иначе называемый «Дом со стрекзой» (1905–1906 гг.) по ул. Шаумяна, 82/33, пер. Семашко, являющийся выявленным объектом культурного наследия. В результате его очистки ручными шлифовальными машинами безвозвратно утрачена поверхность кирпича, что под воздействием влаги и ветра приводит к большому износу всей очищенной наружной версты. Примечательно, что очистка производилась только с уличных

Рис. 9. Некачественная очистка кирпичных фасадов (фото А.Н. Орехова): а — доходный дом П.М. Коноваловой по ул. М. Горького, 21П; b — женская гимназия А.А. Филипповой по пер. Газетный, 82/108; c — здание фабрики по ул. Города Волос, 14

фасадов, но не были очищены брандмауэры выше примыкания крыш соседних зданий, а также западающие элементы кладки, в которые не поместился шлифовочный диск (рис. 9, a).

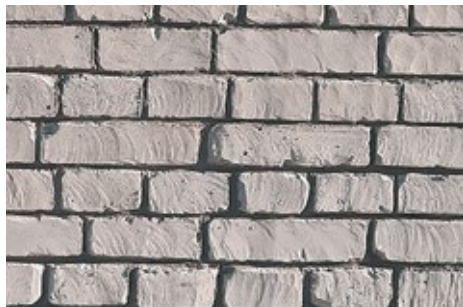
b

В ходе реставрационных работ в 2023 г. поверхность кирпичной кладки здания женской гимназии А.А. Филипповой по ул. М. Горького, 108/82, пер. Газетный (1915 г., архитектор В.В. Попов), фасады которого решены с использованием светлого силикатного и керамического кирпича, была очищена тем же способом (рис. 9, b).

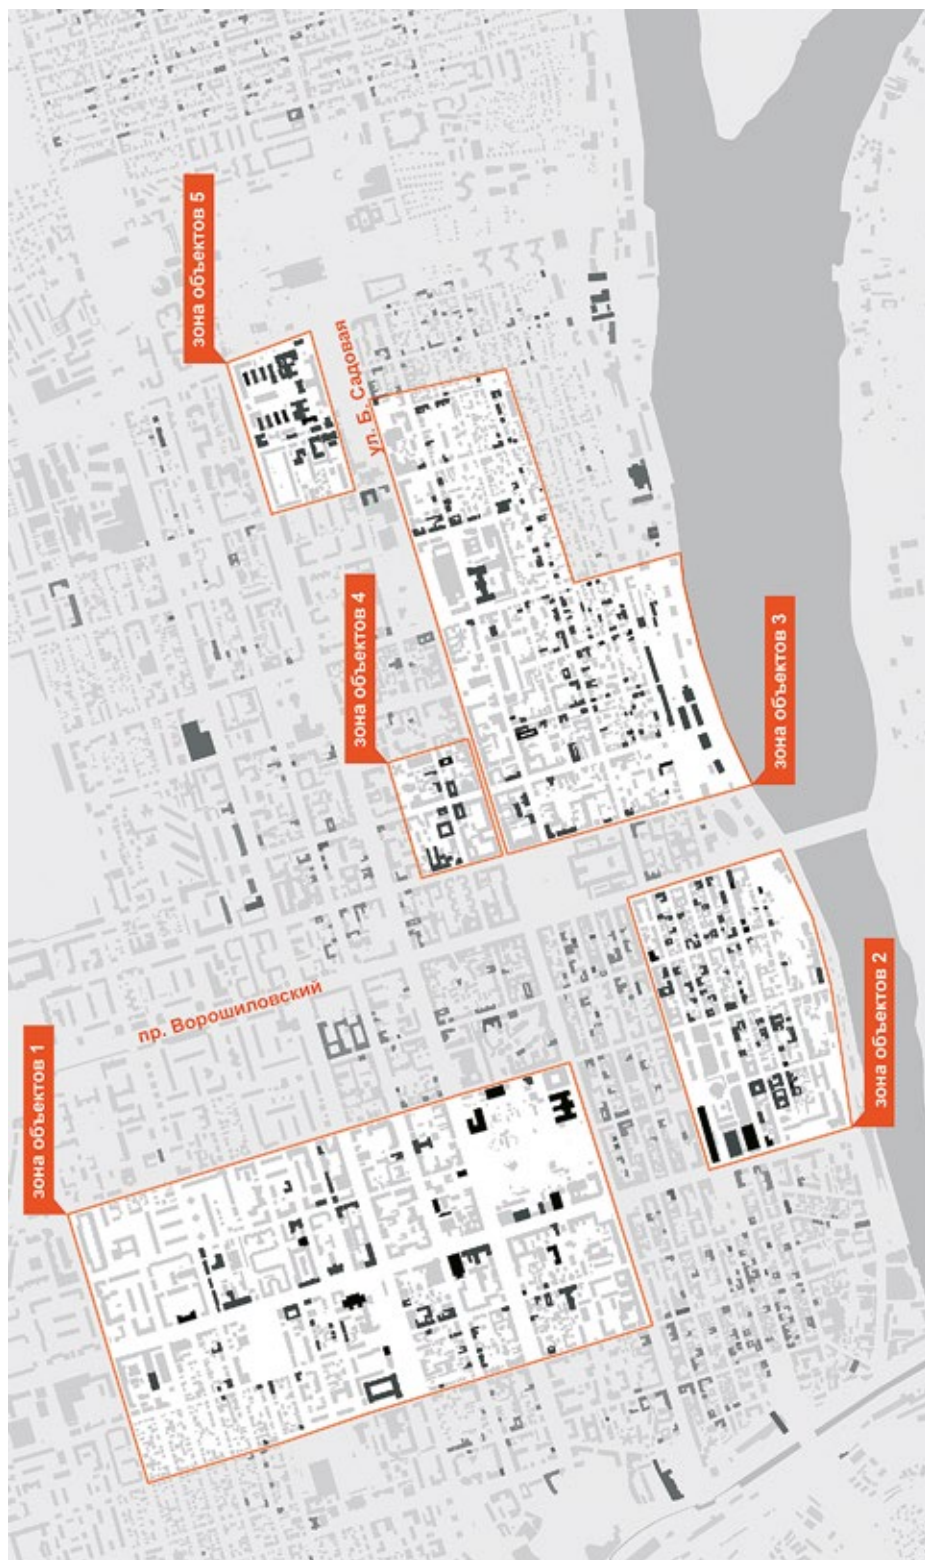
Рис. 10. Основные зоны концентрации объектов кирпичного «стиля» в Ростове-на-Дону (автор А.Н. Орехов)

кирпичного «стиля» в Ростове-на-Дону А.Н. Ореховым были составлены общая схема их расположения в городе (рис. 10) и схемы, иллюстрирующие их сохранность и характер разрушений на различных участках исторической застройки города (рис. 11).

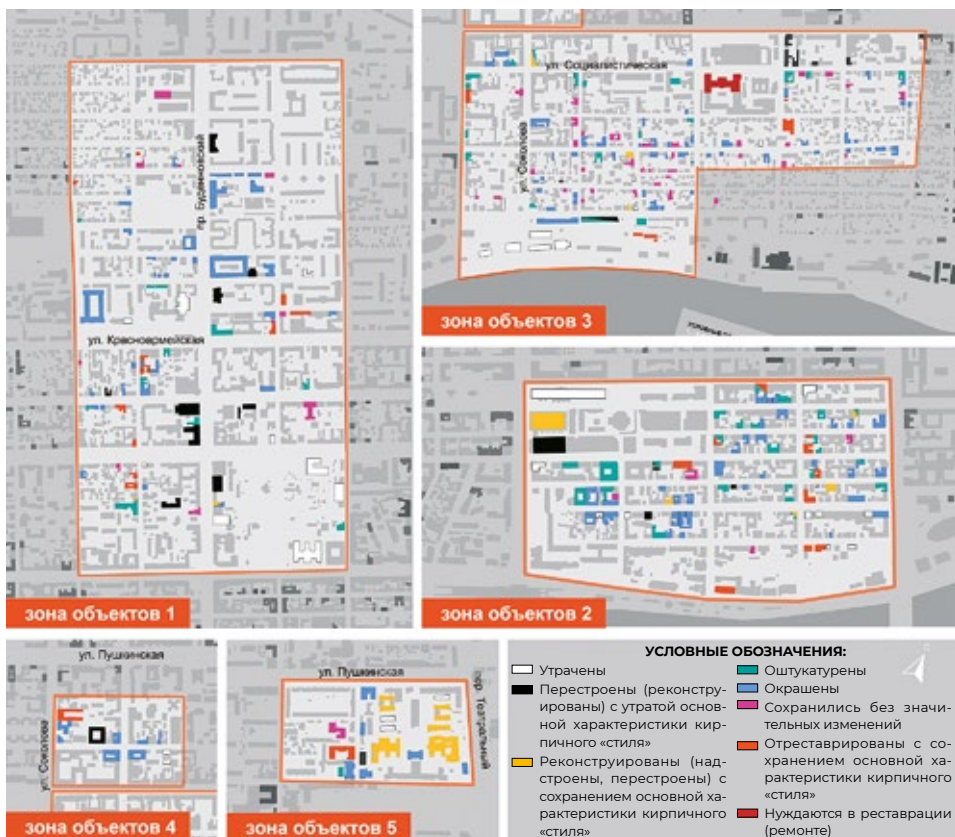
Рис. 11. Современное состояние объектов кирпичного «стиля» на примере различных районов Ростова-на-Дону (автор А. Н. Орехов)

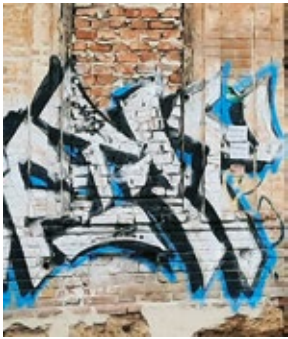
| Виды дефектов и разрушений;<br>способы устранения | Пример дефектов<br>и разрушений |
|---|---|
| <p>1. Наслоения урбанистических загрязнений (грязь, сажа, многослойные красочные наслоения и прочее);<br/>очистка поверхности (смывки, СВАО) с нанесением финишного защитного покрытия</p> | |

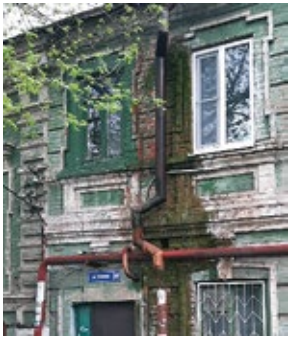
| Виды дефектов и разрушений;<br>способы устранения | Пример дефектов<br>и разрушений |
|---|---|
| <p>2. Биопоражения;<br/>обработка поверхности стены составом очистки от плесени, грибков, мхов и прочих биопоражений</p> | |

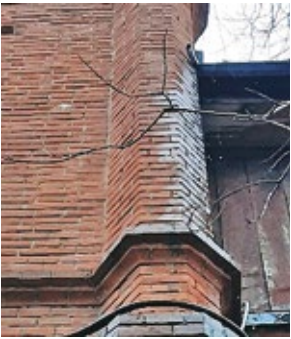
| Виды дефектов и разрушений;<br>способы устранения | Пример дефектов<br>и разрушений |
|---|---|
| <p>3. Высолы;<br/>различные смывки, механическая щадящая (неметаллическими щетками) очистка или СВАО</p> | |

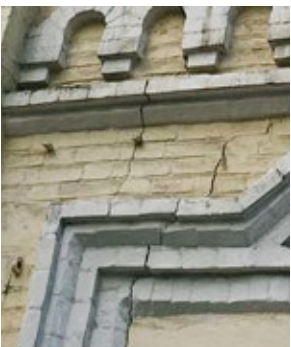
| Виды дефектов и разрушений;<br>способы устранения | Пример дефектов<br>и разрушений |
|---|---|
| <p>4. Трещины небольшие;<br/>подготовка (зачистка и промывка поврежденного участка). Заделка домозочными составами, инъектирование трещин</p> | |

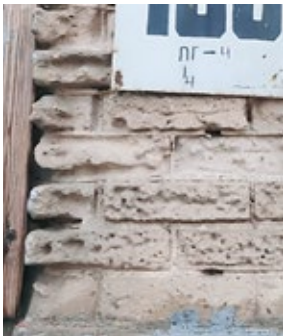
| Виды дефектов и разрушений;<br>способы устранения | Пример дефектов<br>и разрушений |
|---|---|
| <p>7. Выветривание (структурное разрушение кирпича и швов кладки);<br/>замена кирпичей методом доформования с учетом сохранения системы перевязки и порядовки с использованием прежних составов раствора</p> | |

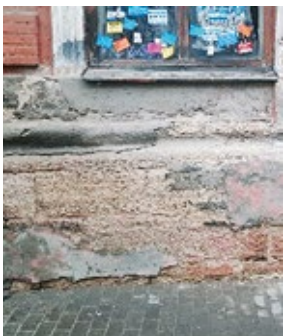
| Виды дефектов и разрушений;<br>способы устранения | Пример дефектов<br>и разрушений |
|---|---|
| <p>8. Разрушение штукатурного слоя;<br/>снятие штукатурного покрытия, изучение состава, восстановление тем же составом</p> | |

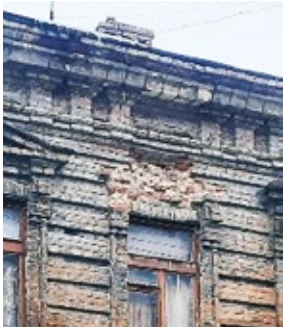
| Виды дефектов и разрушений;<br>способы устранения | Пример дефектов<br>и разрушений |
|---|---|
| <p>9. <i>Выпадение кирпичей;</i><br/>подготовка стены к замене кирпичей (сушка, продувка от пыли, грунтовка). Замена методом докомпановки и доформования или демонтаж стены с последующей полной перекладки с учетом сохранения системы перевязки и порядовки</p> | |

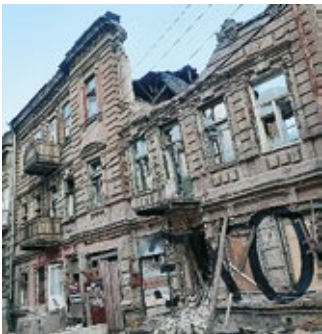
| Виды дефектов и разрушений;<br>способы устранения | Пример дефектов<br>и разрушений |
|---|---|
| <p>11. <i>Выпадение кирпичной стены;</i><br/>полная перекладка стены с учетом сохранения системы перевязки и порядовки с использованием прежних составов раствора</p> | |

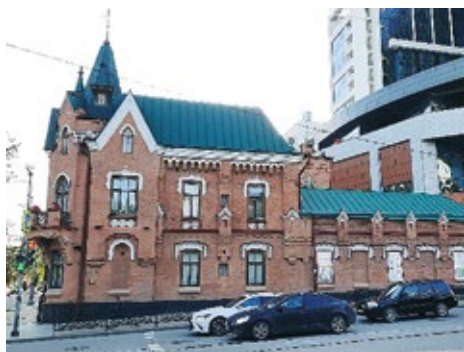
Дом братьев Мартын по адресу ул. Б. Садовая, 125/69 пер. Крепостной в г. Ростове-на-Дону, возведенный по проекту архитектора Н.М. Соколова в 1893 г., является одним из ранних достойных примеров реставрации (рис. 12, а). Архитектурно-художественный облик решен в мотивах псевдоготики с включением элементов из немецкой и русской архитектуры средневековья. В здании сочетаются краснокирпичные стены и детали с декором из белого камня. Ремонтно-реставрационные работы осуществлены в 2009–2015 гг. по проекту ООО «Ретро-Стиль». Помимо необходимого усиления фундамента, в 2011 и 2014 гг. были проведены восстановление и реставрация кирпичной кладки и балконов. Также была осуществлена очистка кирпичной и каменной кладки от многолетних загрязнений, цементных наслоений и биопоражений. При восстановлении поврежденных участков фасада использовался докомпановочный раствор в зонах с незначительными повреждениями кирпича, а также аутентичный кирпич старого образца (270 × 130 × 70 мм). При работе с профилированными элементами кладки кирпич подгонялся по образцу с объекта реконструкции (Петрусенко 2019: 1–10). Для защиты поверхности кладка была окрашена в два цвета — светло-терракотового цвета под кирпич и белым для выделения белокаменных деталей и кирпичного обрамления проемов и элементов карниза. Цоколь обложен гранитными плитами (Галицина 2013). Благодаря этим мероприятиям удалось сохранить целостность кирпичной

Рис. 12. Качественная реализация реставрационных фасадных работ (фото А.Н. Орехова): а — дом братьев Мартын; б — общежитие технического железнодорожного училища 1898 г. по пер. Соборный, 58/7; с — доходный дом Асмаевых

и белокаменной кладки, а также даже деревянные заполнения проемов, вывить основной стилеобразующий признак кирпичного «стиля». Однако на сегодняшний день на фасаде появилась трещина в области левого кронштейна, держащего балкон по стороне ул. Б. Садовой.

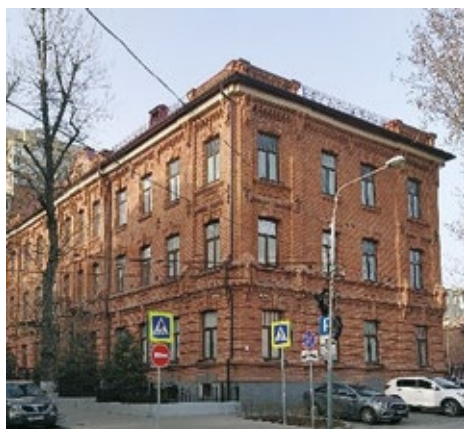
б

Другим примером является здание Общежития технического железнодорожного училища (1898 г., пер. Соборный, 58/7 ул. Города Волос), выполненное в чертах и мотивах романики и псевдорусского стиля (Лапунова, Есипович, Сенькина 2018: 6–13). Ремонт здания был осуществлен в период с 2015 по 2016 г. Проведены работы по восстановлению несущей способности методом инъектирования трещин. При работах по реставрации проведена очистка и обессоливание кладки с последующими докомпановкой и репрофилированием, а также осуществлено обновление шовного заполнения и нанесение защитных покрытий от биопоражений и стихийных лакокрасочных наслоений, а также проведена гидрофобизация (Скопинцев, Шапиро 2020: 1–7). Кирпичная кладка очищена без явных повреждений поверхности кирпича. На момент обследования в 2023 г. отмечаются значительные просадки фундаментов, сквозные трещины, деформации перемычек, профилированных тяг и рустов (рис. 12, б).

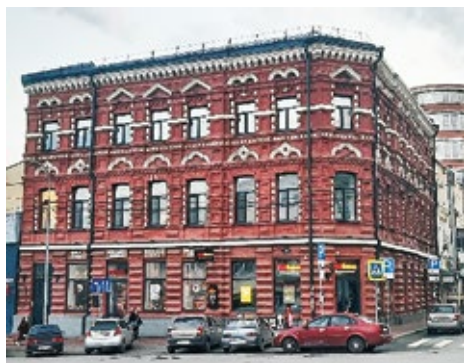
С целью сохранения фасада и передачи точного колористического решения доходного дома Асмаевых (1884 г., пр. Буденновский, 9/46, ул. Обороны) при разработке проекта, которым занималось ГАУК РО «Донское наследие» в 2014 г. (*Донское наследие*), был выбран способ окрашивания лессирующим покрытием с добавлением молотой кирпичной крошки и колера с выполнением пробных выкрасов на объекте реставрации (рис. 12, с).

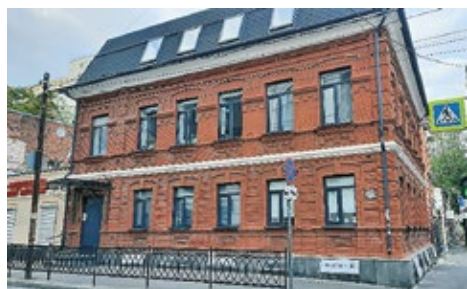
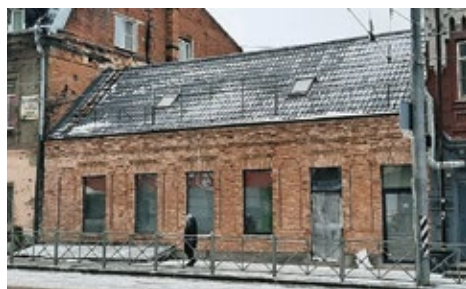
Рис. 13. Имитация кирпичного «стиля» (фото А.Н. Орехова): а — здание по адресу пер. Братский 25/18 ул. Социалистическая; б — здание по адресу Станиславского, 120/10А пр. Ворошиловский

Одним из современных подходов к работе с первоначально оштукатуренными объектами стала очистка фасадов от штукатурки и выявление кирпичной кладки, таким образом здание приобретает характеристики кирпичного «стиля», которые не были ему свойственны изначально. Сформировался своего рода тренд на ремонт одно- и двухэтажных краснокирпичных домов под коммерческую функцию с очисткой от штукатурки (рис. 13, а) или облицовкой историческим кирпичом фасадов (рис. 13, б). Таким образом можно сделать вывод о новом подходе к истори-
